Rosario, 12 de Abril del 2018

INFORME ESTRUCTURAL

Dirección: Aeropuerto Internacional Rosario

FLY KITCHEN

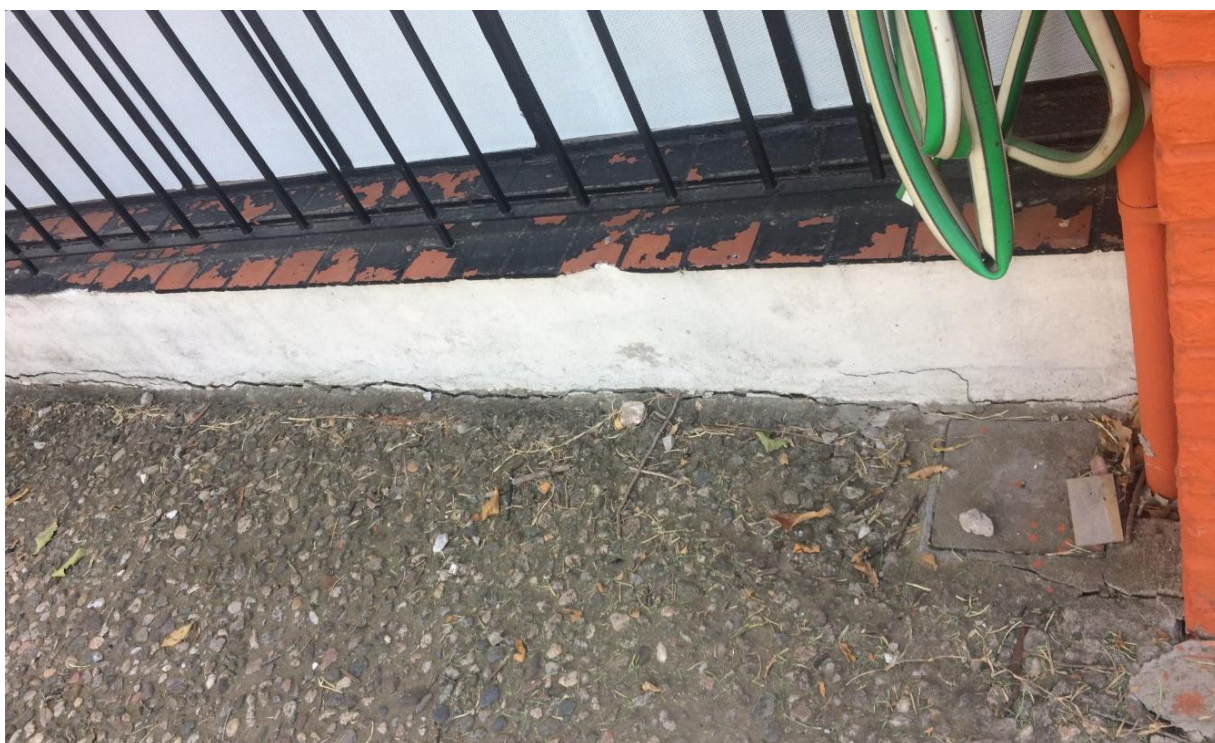
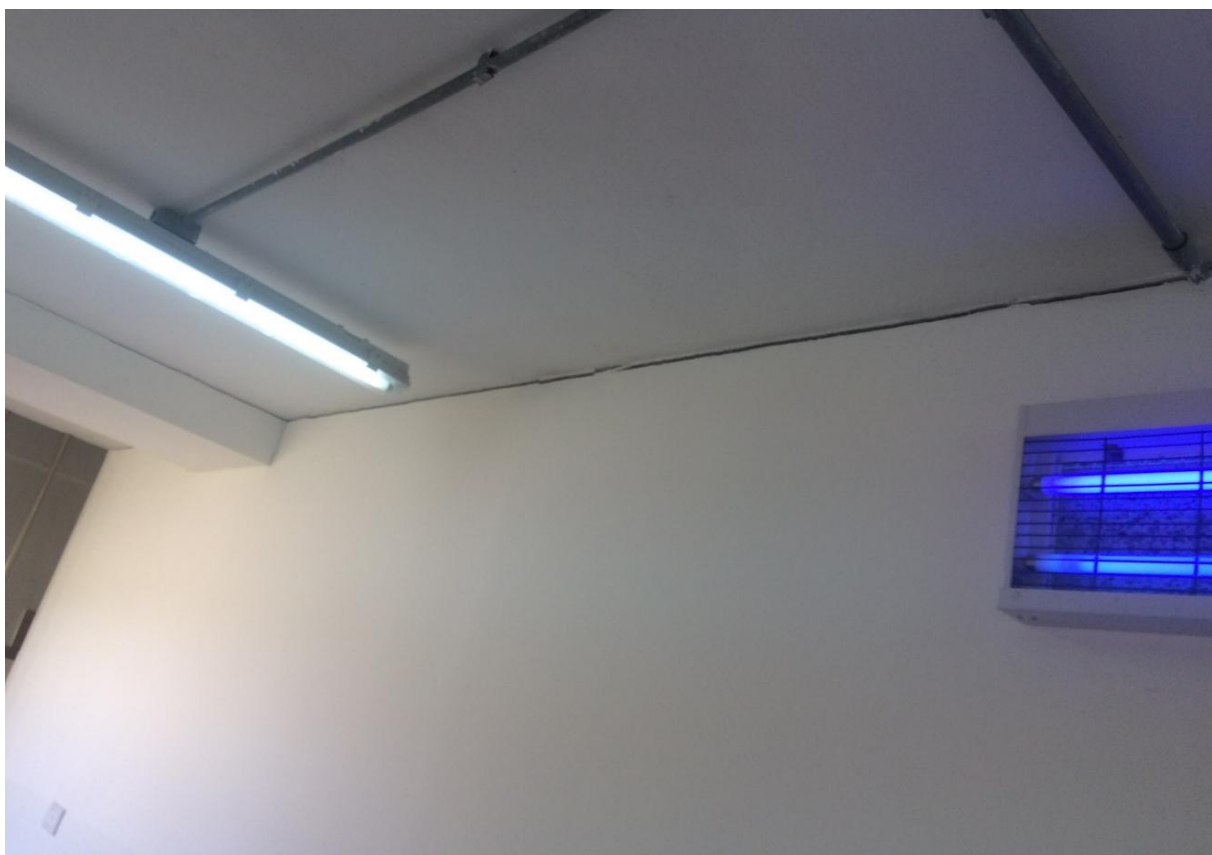
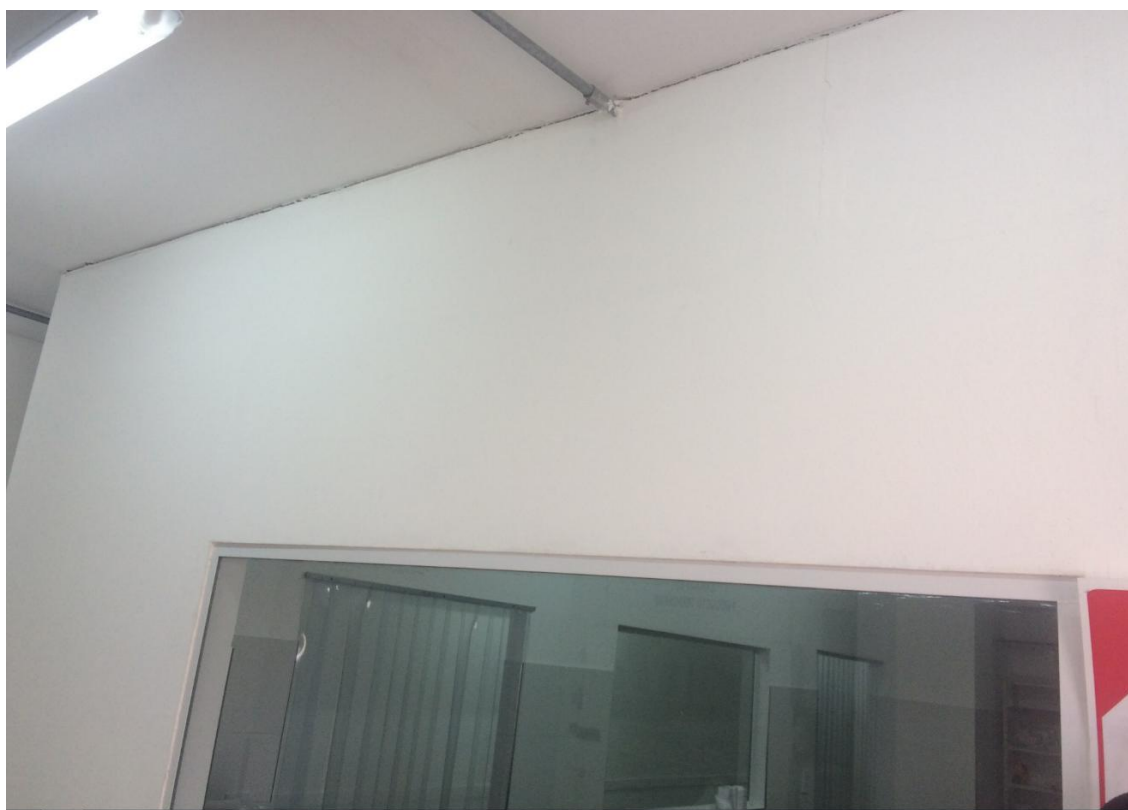
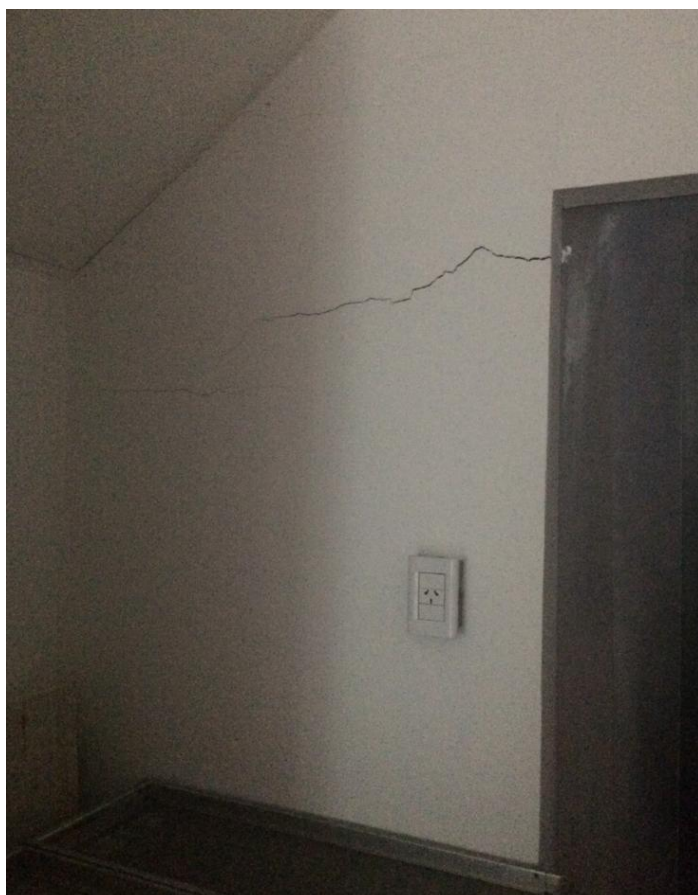
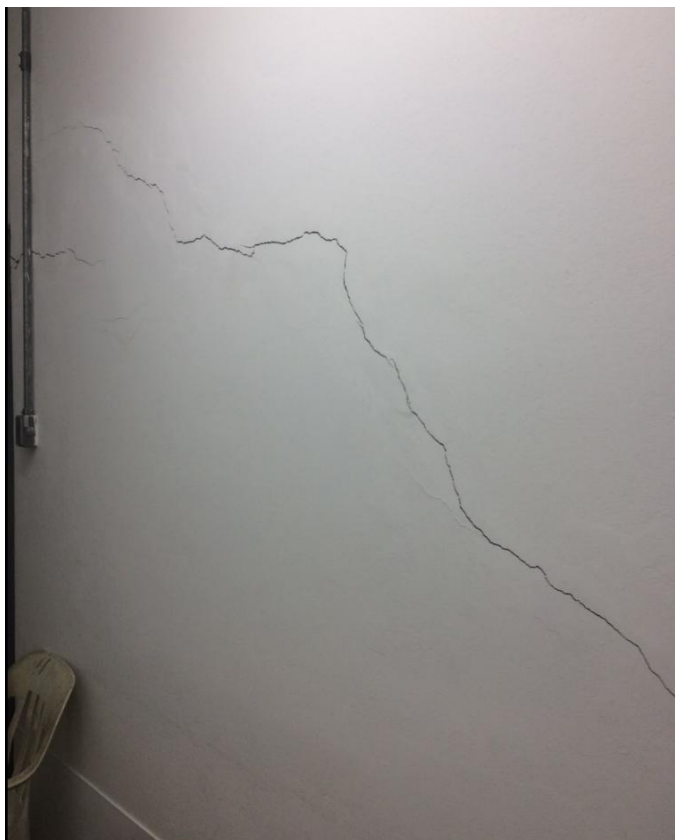
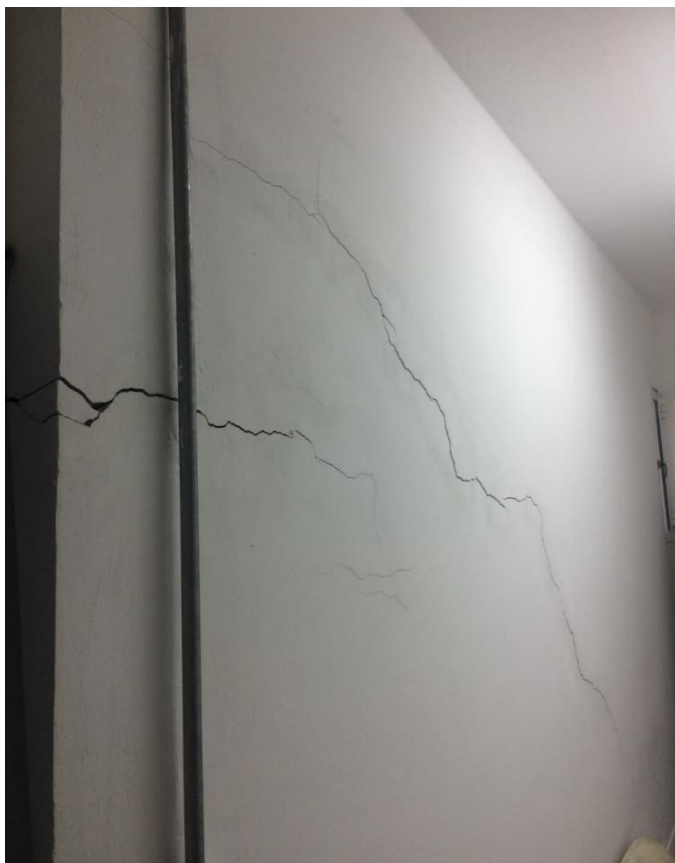
De acuerdo al informe recibido y a la inspección se llega a la misma conclusión respecto a las fisuras perimetrales a nivel de fundación. Existe una desvinculación de los muros portantes y la fundación debido a la fluctuación de la napa freática a través de los años y en esa zona propiamente dicha que generan descensos diferenciales.

Otra fisura muy significativa se observó en dos paredes internas, en una de ellas se encuentra vinculada la escalera que sirve de acceso a Planta Alta. Esta fisura copia el desarrollo de la misma y presenta desprendimientos puntuales, seguramente estas paredes no tienen fundación y se levantaron sobre el contrapiso que no está preparado para recibir cargas puntuales de la mampostería. Hay un sector de bajo de la escalera donde se podría hacer una inspección ocular sin tener que romper los cerámicos del piso.

Se adjuntan fotos

Se sugiere picar la vereda e inspeccionar las fundaciones de los muros y de la columna de la esquina indicada en la inspección para visualizar el estado de las mismas.

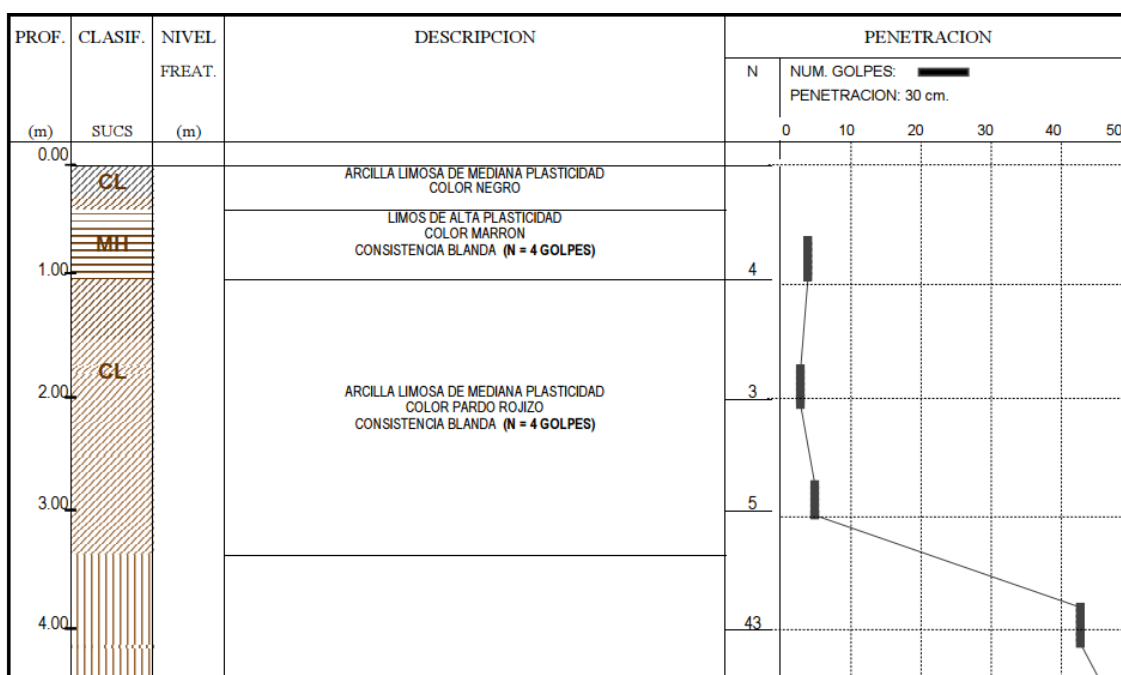
Se puede observar de un estudio de suelos cercano al lugar la baja capacidad portante del suelo hasta los 4 mt aproximadamente.

Las napas se encontraron a 1.20 mt de profundidad.

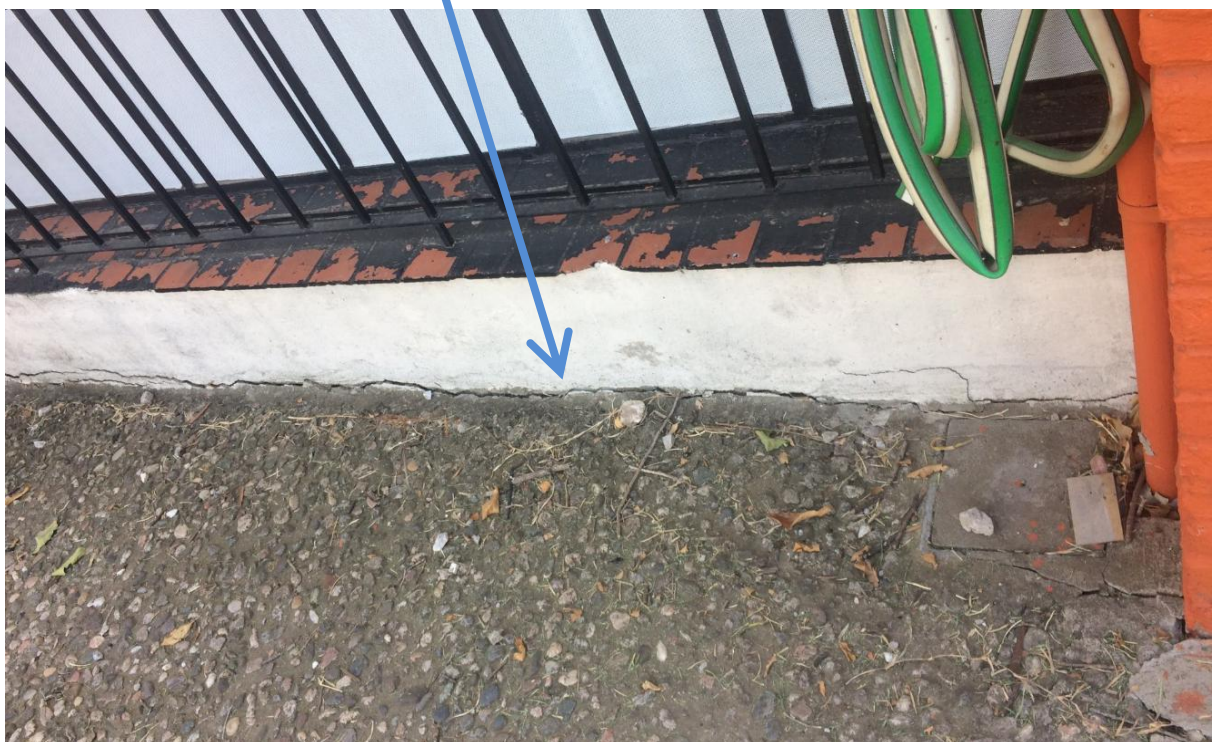
Luego de refundar el edificio se deben rehacer las veredas y sellar contra las paredes para evitar el ingreso del agua hacia las fundaciones, que es lo que esta sucediendo en este momento ya que todo el perímetro presenta una gran fisura donde ingresa agua. Se muestra en la foto.

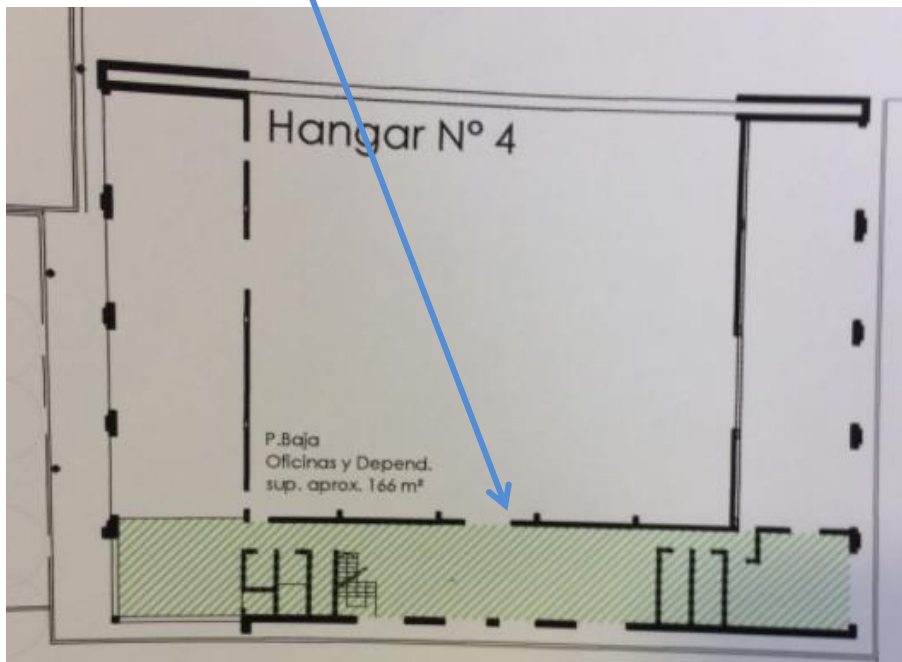
Sobre la pared anexa al Hangar no se ven problemas, en el caso de tener que inspeccionar las fundaciones de esa mampostería se debería hacer desde el hangar para no romper los cerámicos.
