## **Indicadores de gestión de Seguridad Operacional**

**NOVIEMBRE 2022**

**OBRA: "TAREAS DE BACHEO EN PISTA – AIR"**

**INFORME CONFORME A OBRA**

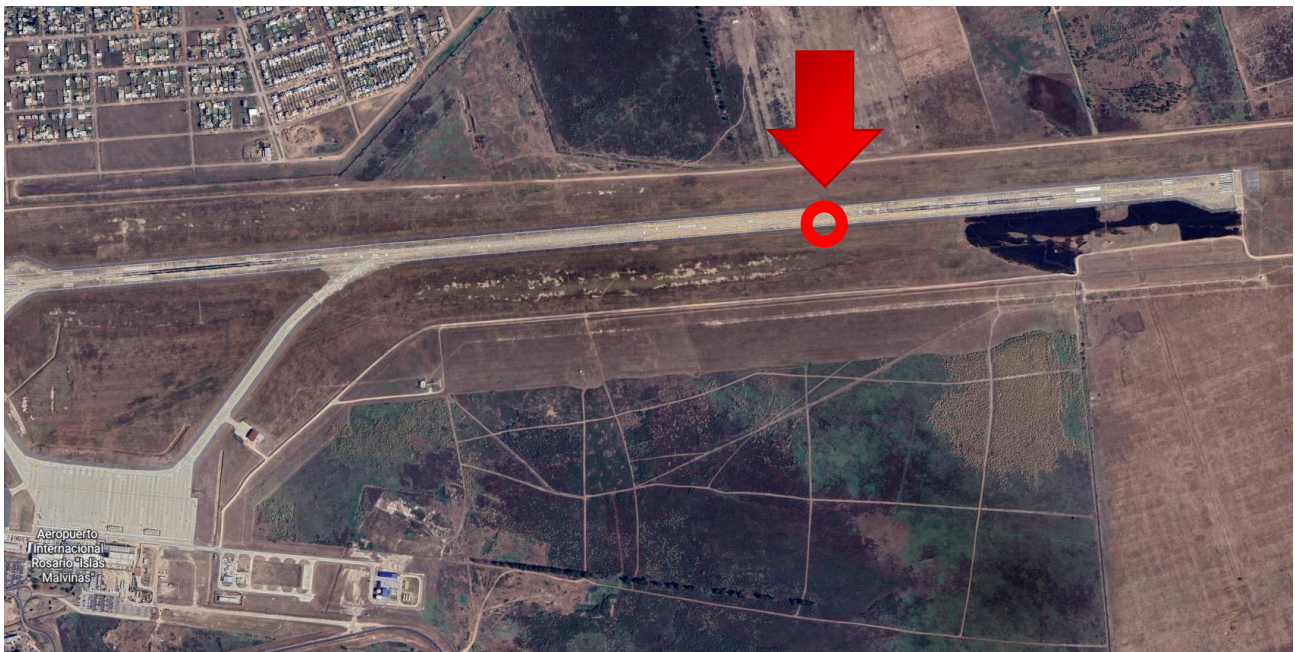
**1) Localización:**

Luego del reporte realizado vía VHF por parte del piloto de la aeronave, el equipo CAyF procede a realizar una inspección completa de pista para localizar los restos orgánicos derivados del impacto. Los mismos fueron hallados en margen Este de pista, a la altura de la baliza de borde n° 69B (entre zona de toque de pista 20 y la altura de VOR), y posteriormente recogidos.

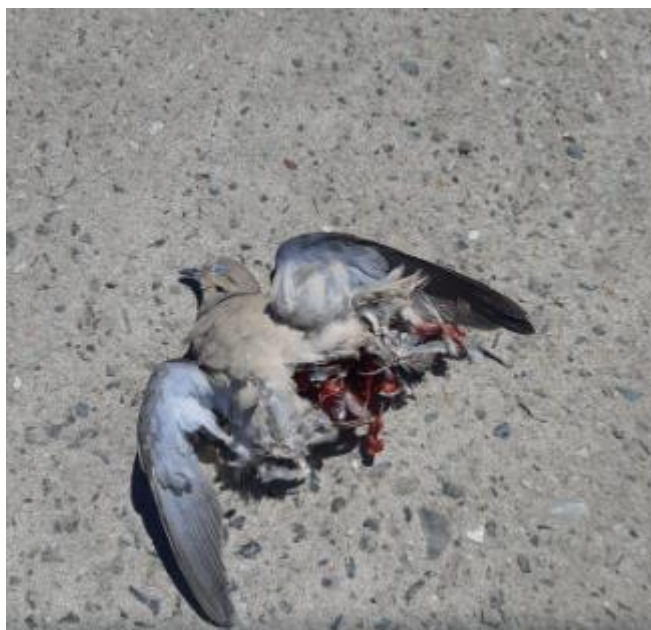
3) Resto Orgánico:

El resto hallado pertenece a un ave de especie paloma, que según reporte del piloto, cruzaba transversalmente la pista. Asimismo, el piloto no reporta daño de ACFT q impida continuación del vuelo.

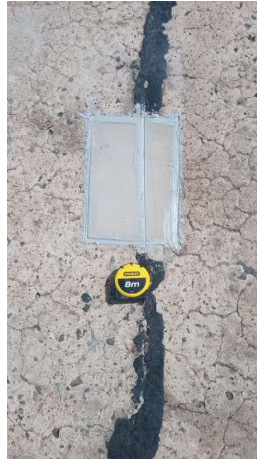
**Reparación N°1 (LOSA - H/235)**

La losa **H235** se encontraba agrietada en toda su extensión, presentando en una zona puntual un desprendimiento avanzado.

Se ejecutó una caja de, 0,23 m x 0.34 m, de 6 cm de profundidad y posteriormente se selló. Longitud de sellado, 1.40 m.

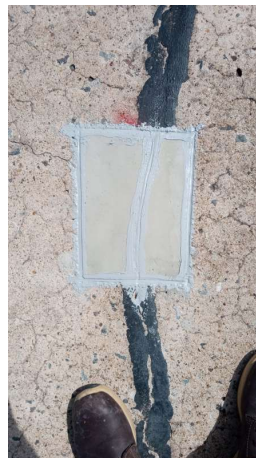
**Reparación N°2 (LOSA - H/237)**

La losa **H237** se encontraba agrietada en toda su extensión, presentando en una zona puntual un desprendimiento muy avanzado.

Se ejecutó una caja de, 0.22 m x 0.30 m, de 6 cm de profundidad y posteriormente se selló. Longitud de sellado, 1.34 m.

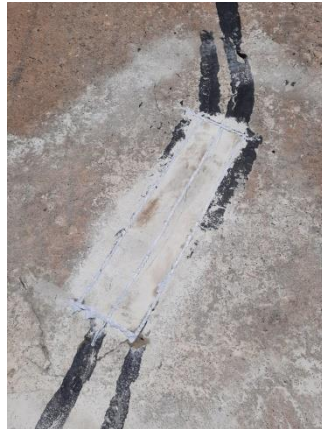
**Reparación N°1 (LOSA – H139)**

La losa H139 presentaba un desprendimiento avanzado en una zona puntual.

Se ejecutó una caja de 15cm x 70cm y de 6 cm de profundidad y posteriormente se aserró y selló. Longitud de sellado, 2.40 m.

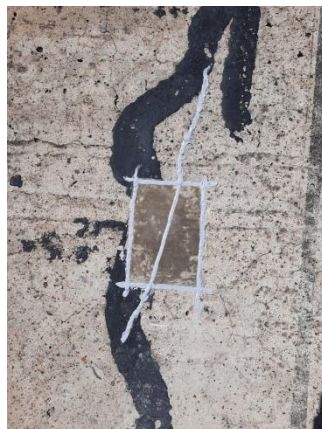
**Reparación N°2 (LOSA – I184)**

La losa I184 presentaba un desprendimiento avanzado en una zona puntual.

Se ejecutó una caja de lados, 10cm x 22cm y de 6 cm de profundidad y posteriormente se aserró y selló. Longitud de sellado, 0.76 m.

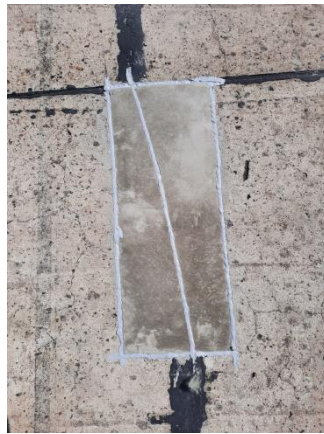
**Reparación N°3 (LOSA –I185)**

La losa **I185** presentaba tres desprendimientos avanzados.

Se ejecutó una caja de lados, 25cm x 66cm y de 6 cm de profundidad y posteriormente se aserró y selló. Longitud de sellado, 2.48 m.

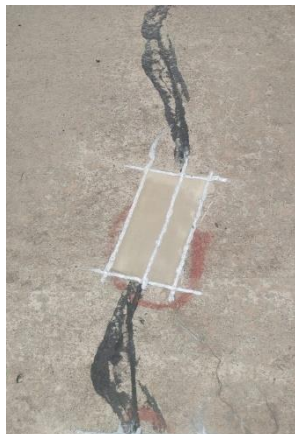
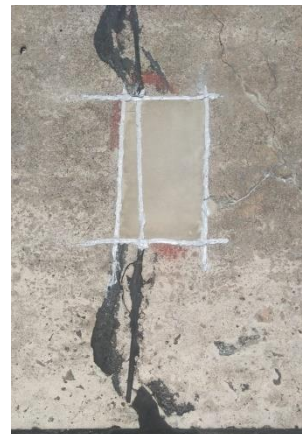
**Reparación N°4 (LOSA – H299)**

La losa **H299** presentaba tres desprendimientos avanzados.

Se ejecutan dos cajas de lados, 14cm x 28cm, 14cm x 23cm y de 6 cm de profundidad y posteriormente se aserró y selló. Longitud de sellado, 1.58 m.

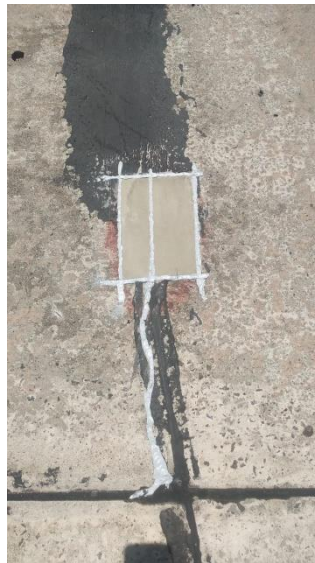
**Reparación N°5 (LOSA – H300)**

La losa **H300** presentaba tres desprendimientos avanzados.

Se ejecutó una caja de lados, 16cm x 22cm y de 6 cm de profundidad y posteriormente se aserró y selló. Longitud de sellado, 0.98 m.
