**Recuperación / Reconstrucción Hangar N° 10
ITEM C- DEPENDENCIAS**

**Planta Dependencias sector apoyo
CIELORRASOS**

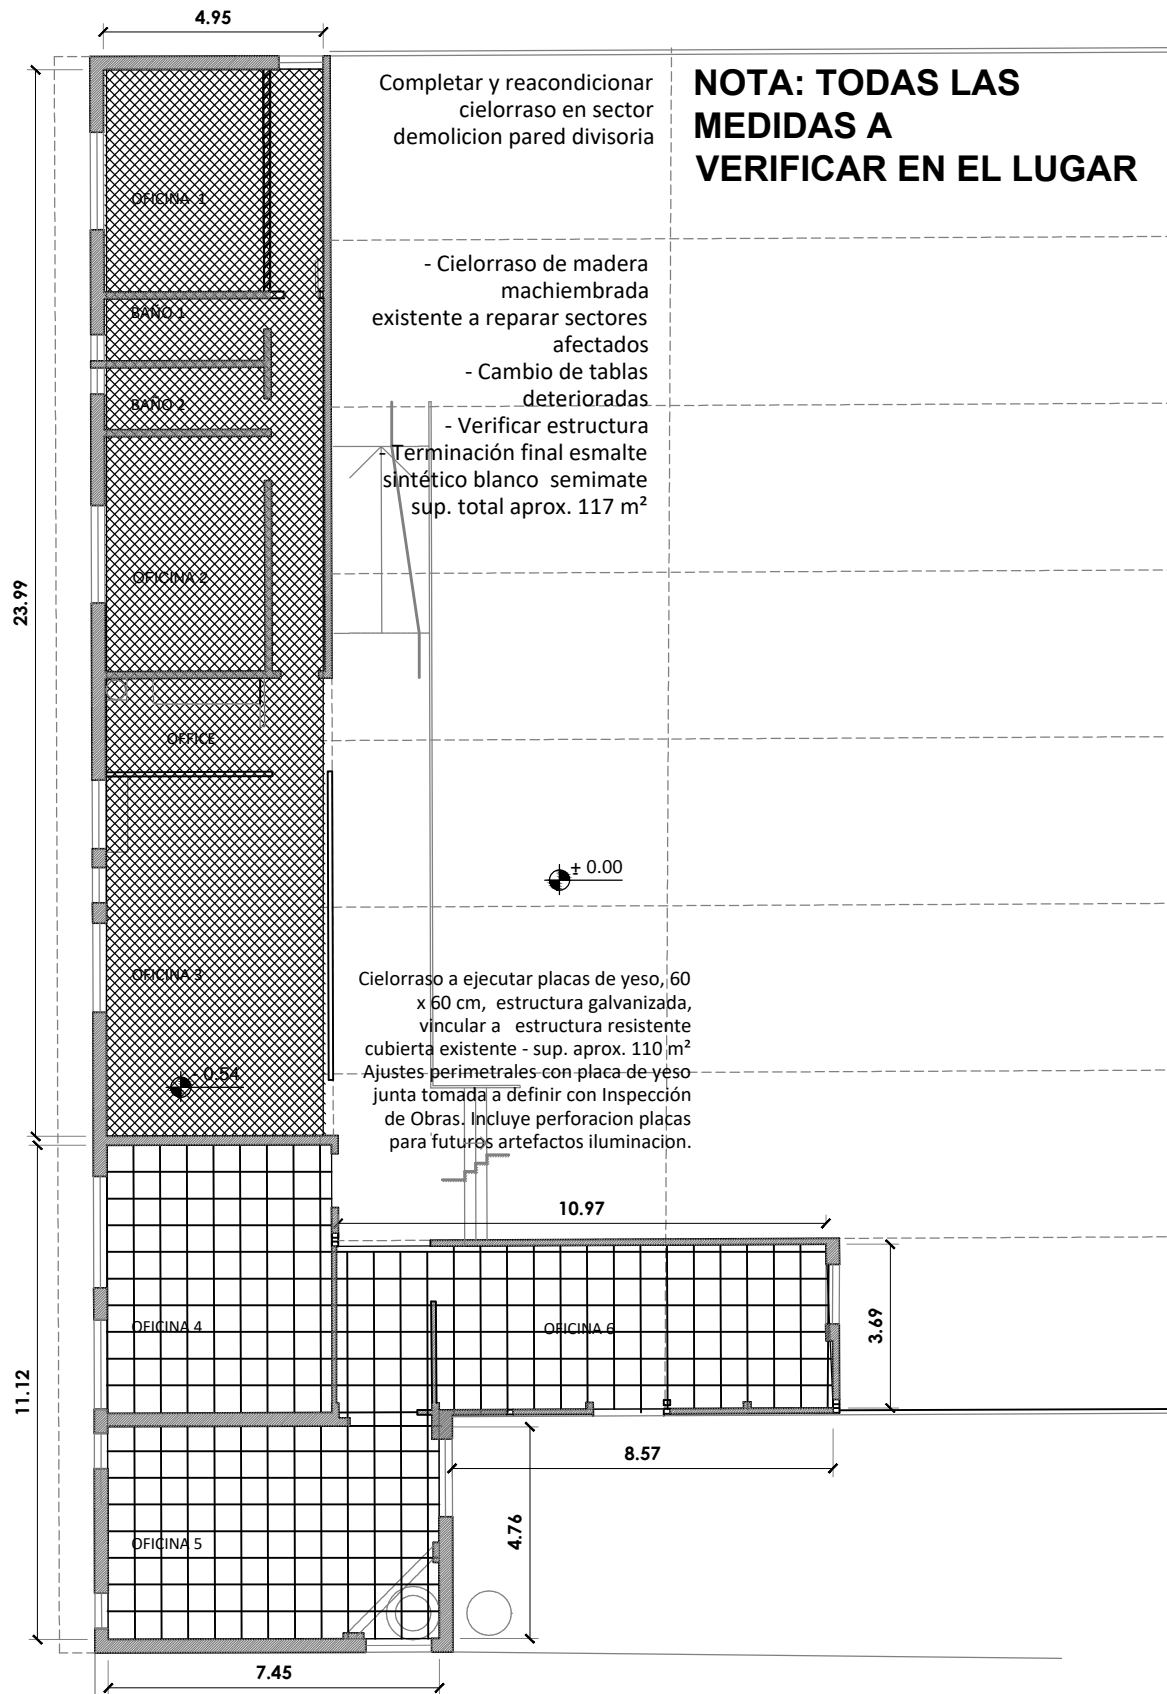
Completar y reacondicionar
cielorraso en sector
demolicion pared divisoria

- Cielorraso de madera machiembrada existente a reparar sectores afectados
- Cambio de tablas deterioradas
- Verificar estructura
- Terminación final esmalte sintético blanco semimate sup. total aprox. 117 m²

Cielorraso a ejecutar placas de yeso, 60 x 60 cm, estructura galvanizada, vincular a estructura resistente cubierta existente - sup. aprox. 110 m²
Ajustes perimetrales con placa de yeso junta tomada a definir con Inspección de Obras. Incluye perforacion placas para futuros artefactos iluminacion.
