| 00 | 07/04/2021 | VERSIÓN INICIAL | | K.B./N.P. |
|---|---|---|---|---|
| | | AEROPUERTO INTERNACIONAL ROSARIO "ISLAS MALVINAS" | Provincia de Santa Fe | |
| | | REPARACIONES DE LOSAS EN PLATAFORMA INDUSTRIAL | | |
| | | SECTORES A INTERVENIR | | |
| | | COP.INF.PL.01022-01 | | |

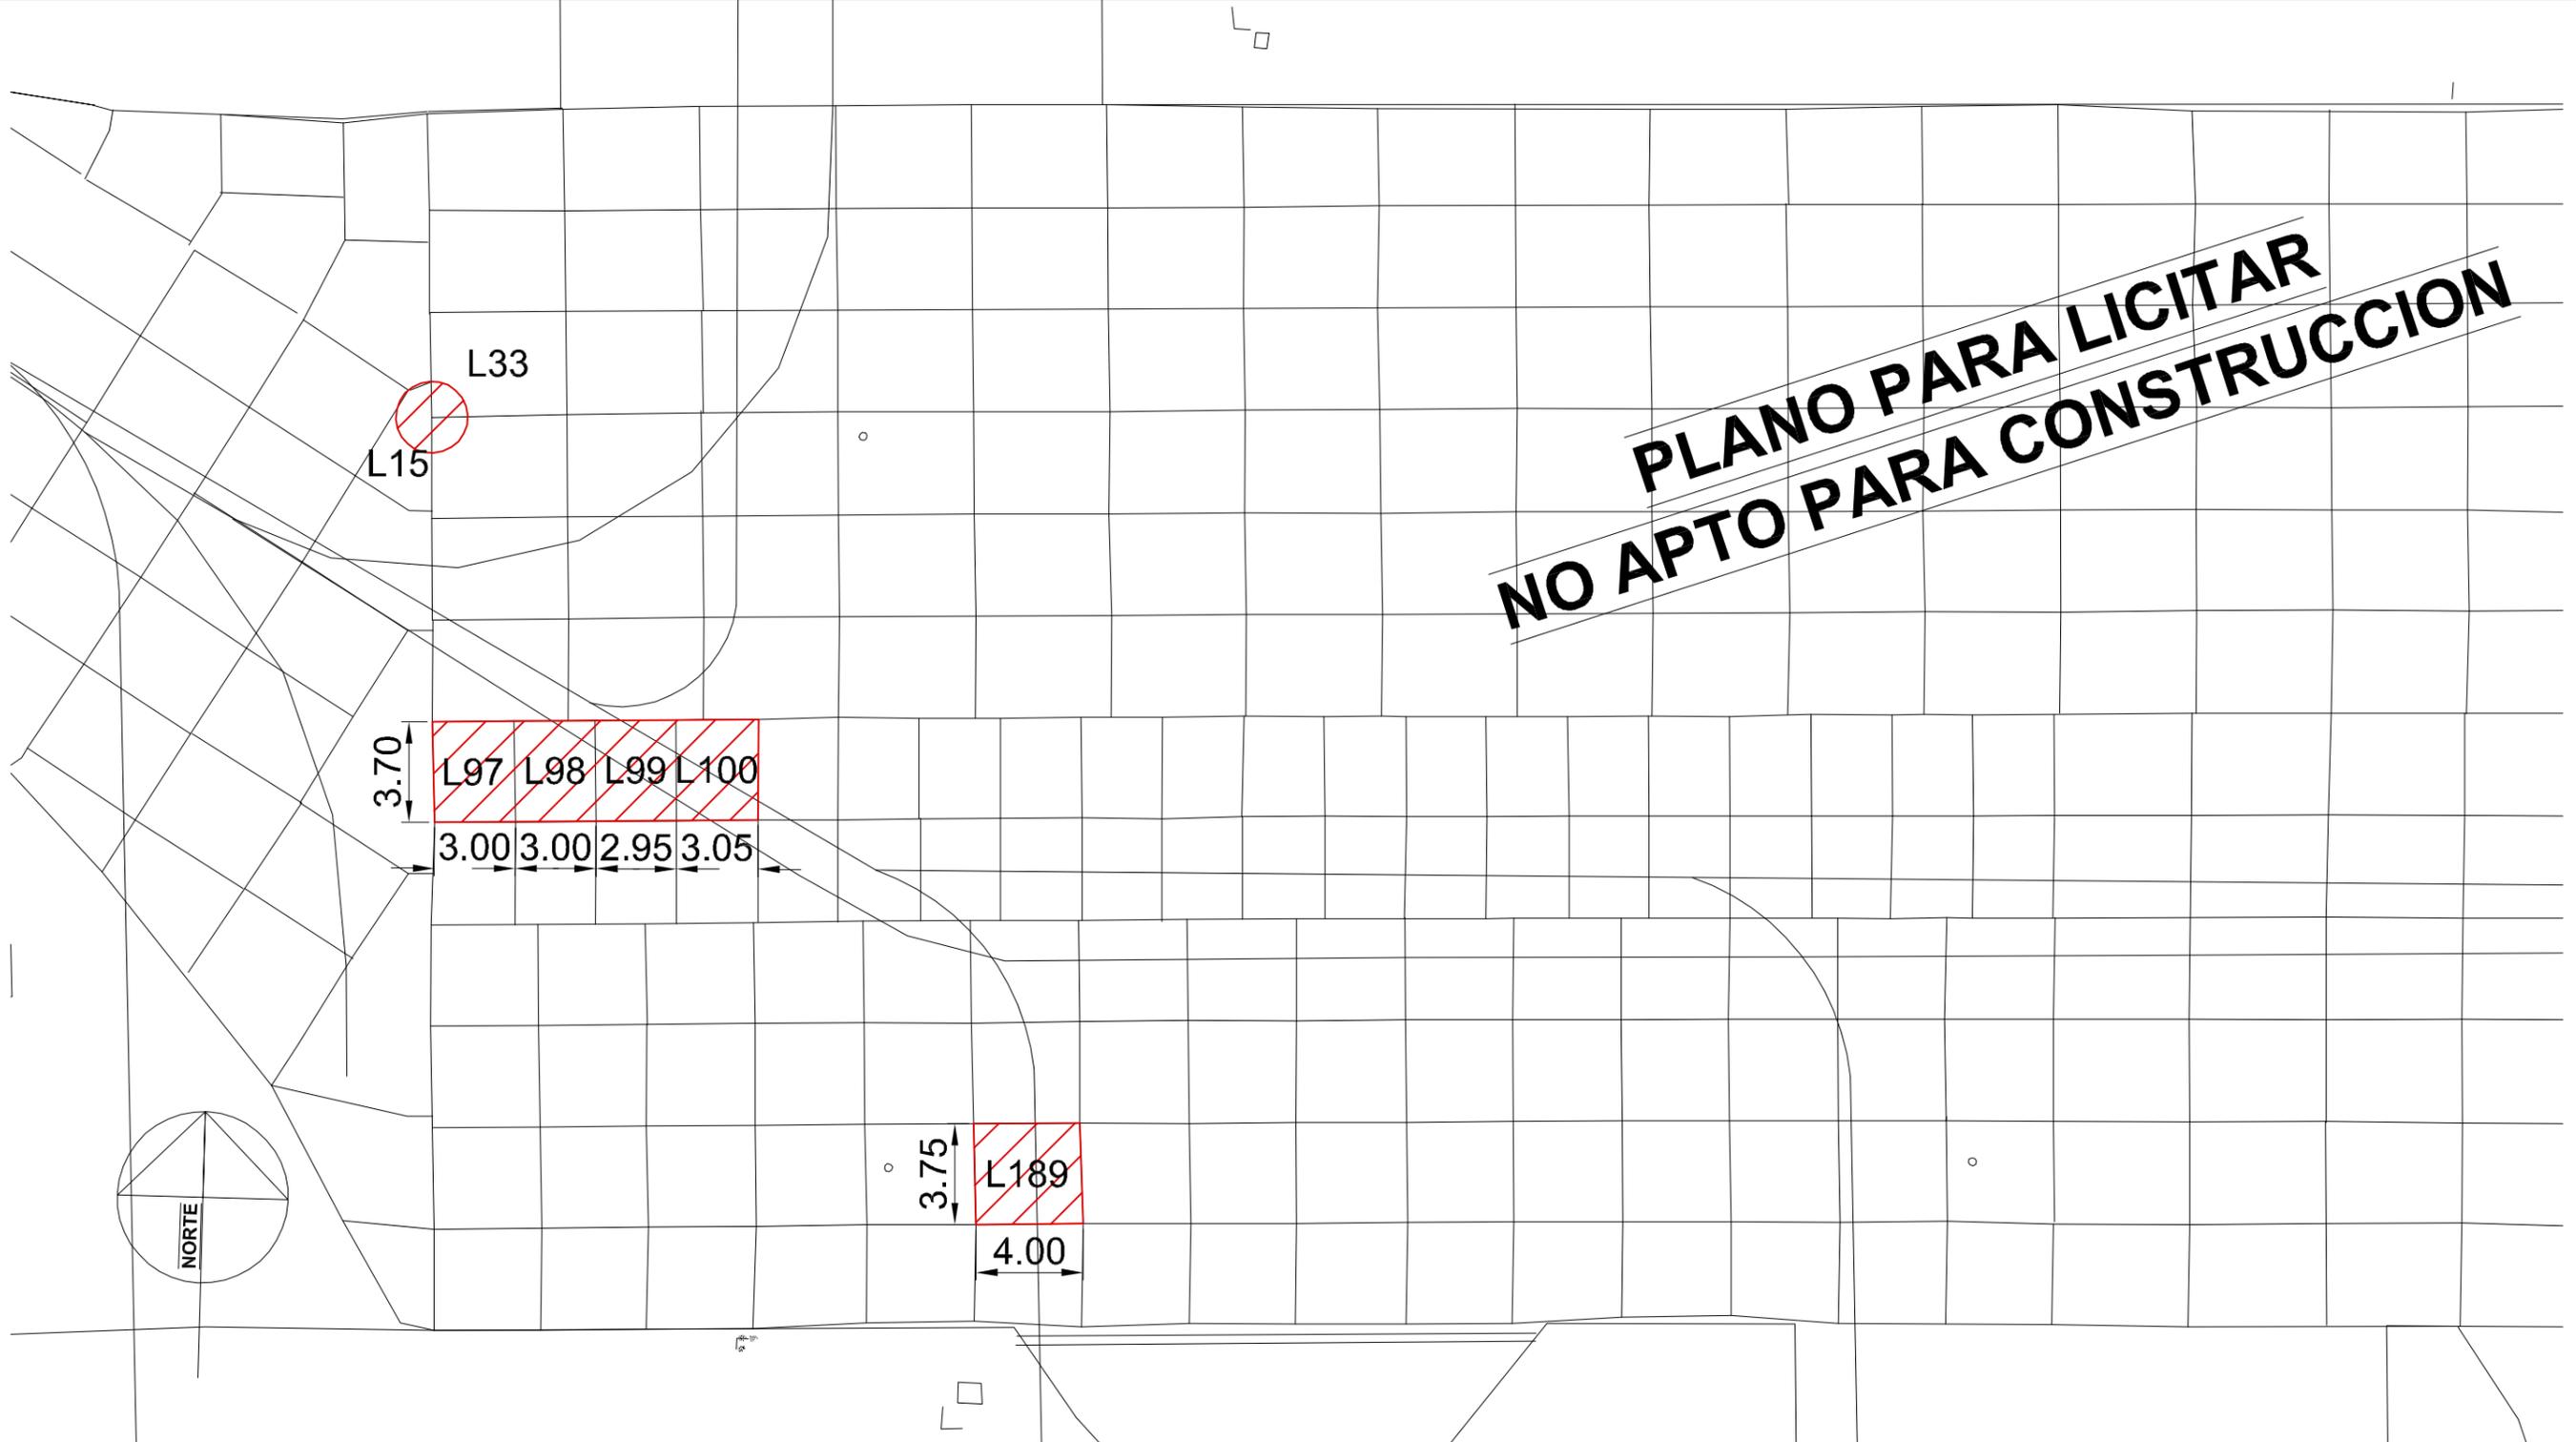
- MEDIDAS EN METROS, A VERIFICAR EN LUGAR
- HORMIGON H30
- LOSAS A REPARAR: L97, L698, L99, L100, L189 Y ENCUENTRO L15-L33

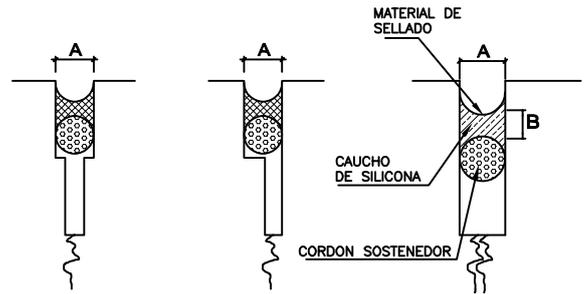
ALTERNATIVAS PARA EL ASERRADO DE JUNTAS

CUANDO SE EMPLEE COMO MATERIAL DE SELLADO CAUCHO DE SILICONA DE BAJO MÓDULO, EL ASERRADO PUEDE ADOPTAR LAS SIGUIENTES FORMAS. EN TANTO EL ANCHO "B" SE AJUSTARA AL COEFICIENTE DE FORMA Y A LA LONGITUD DE LAS LOSAS.
