**AEROPUERTO INTERNACIONAL ROSARIO
"ISLAS MALVINAS"**

TERMINAL DE PASAJEROS

VIDRIO DE SEGURIDAD EN ESCALERA HALL CENTRAL

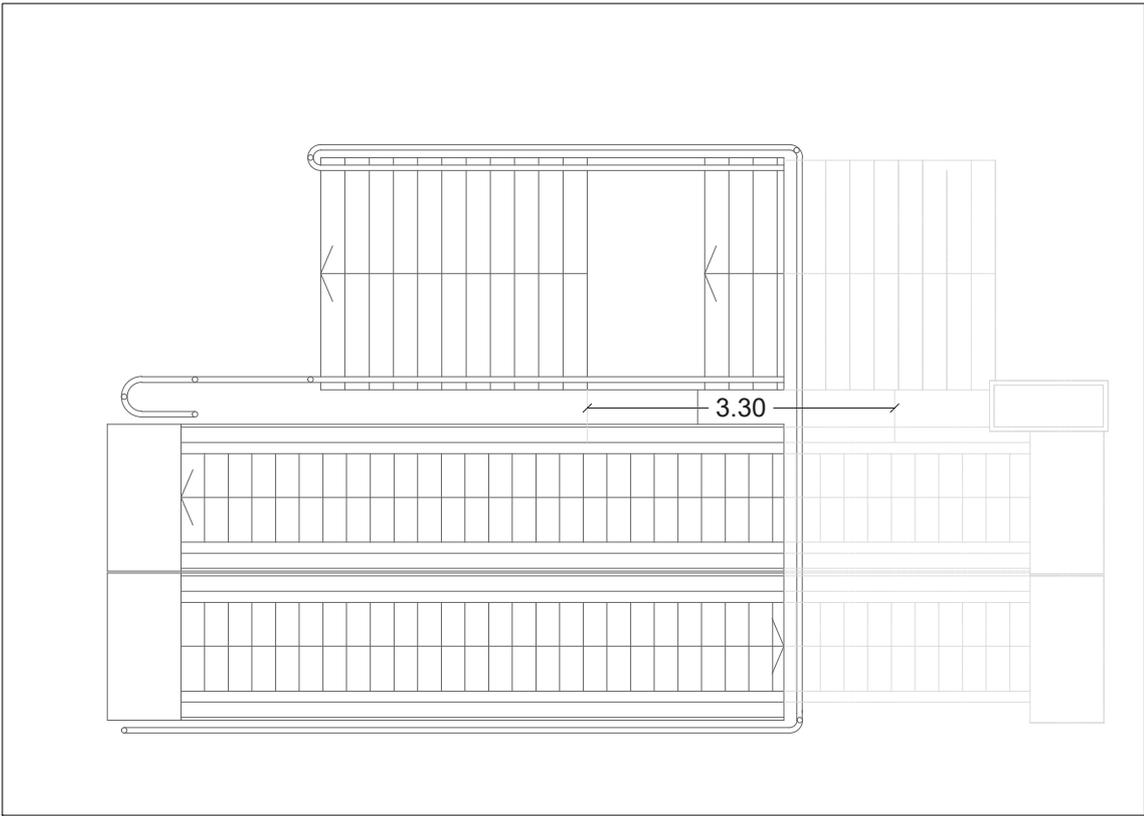
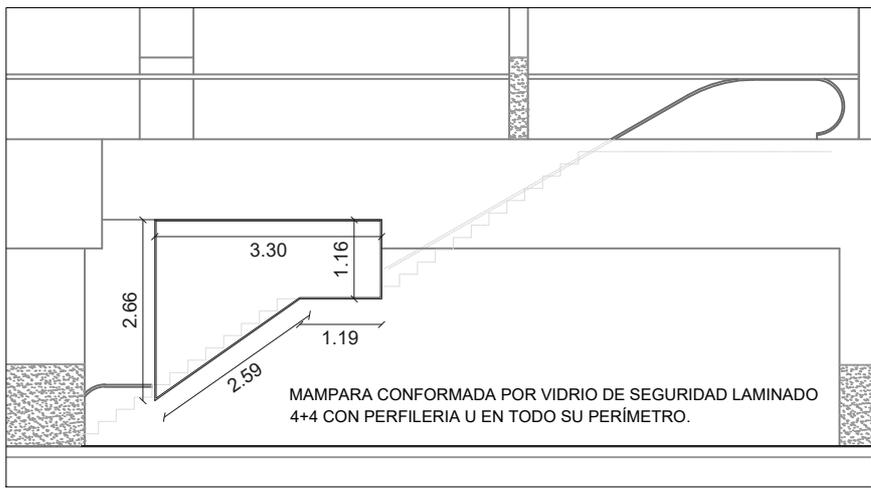
PLANTA ALTA

MAMPARA CONFORMADA POR VIDRIO DE SEGURIDAD LAMINADO 4+4 CON PERFLERIA U EN TODO SU PERÍMETRO.
